## Referenzübersicht

## Renaturierung des Wiesengrundbachs und Anlage eines Laichgewässers als Ausgleichsmaßnahme zur Verlegung S 191 bei Goppeln

### NATURNAHER WASSERBAU UND INGENIEURBIOLOGIE

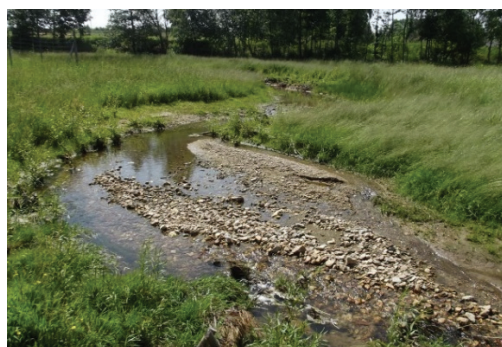
Juni 2013: durch eigendynamische Entwicklung entstehen gewässertypische Strukturen

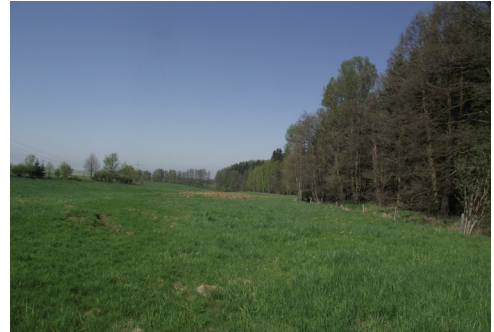
Ausgangssituation im Mai 2012: der ausgebaute Bach verläuft entlang der Waldkante (rechts)

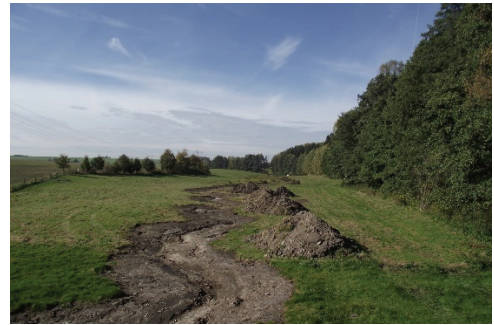
Oktober 2012: Wiederherstellung des Wiesengrundbachs in seinem ehemaligen Verlauf, Erdarbeiten begrenzen sich auf Abziehen des Oberbodens und Herstellung eines flachen Gewässerprofils

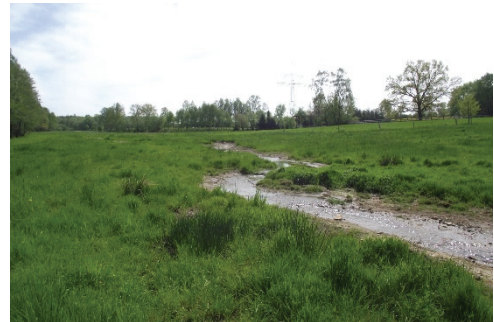
Mai 2013: Neuer Gewässerverlauf entlang der Tiefenlinie des Wiesentals – weitere Entwicklung durch Eigendynamik

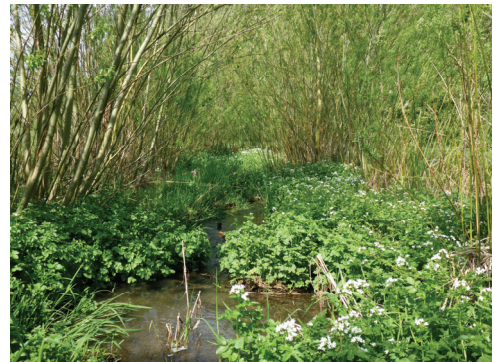
Entwicklungsstand des Wiesengrundbaches im Mai 2017

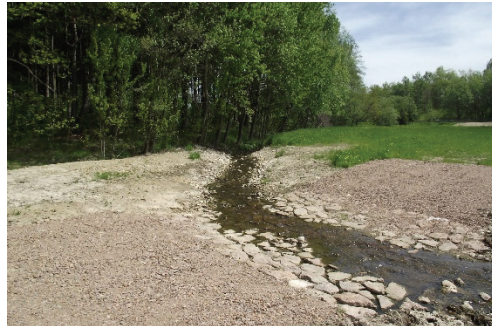
Furt zur Überquerung des Gewässers, Mai 2013

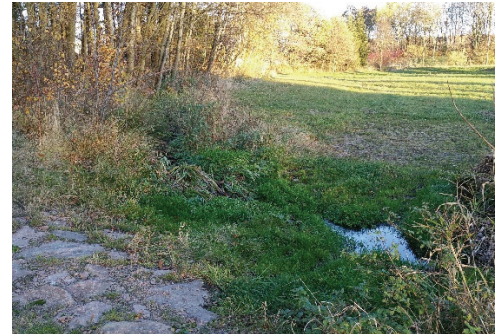
Die Furt im November 2018

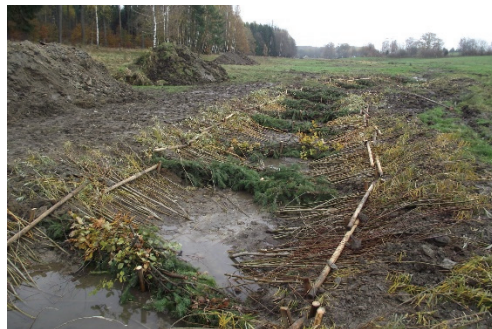
Überwindung eines Gefälleabschnittes mittels Faschinenrampe im Bau, November 2012

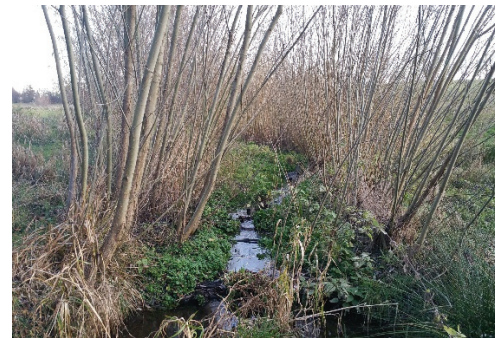
Entwicklung eines Weidengebüsches aus der Bauweise, November 2018

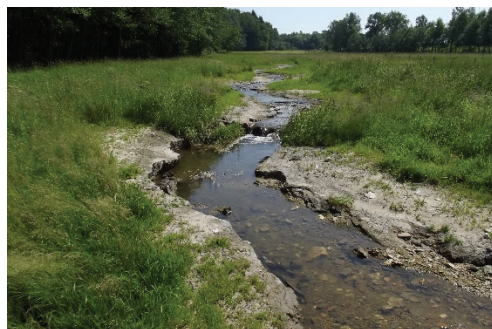
Die flache ungesicherte Modellierung des Bachbettes hat dem Hochwasser im Juni 2013 standgehalten.

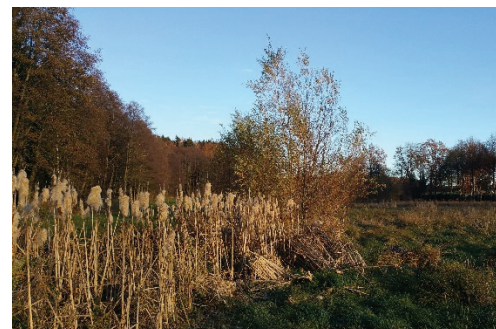
Die flache Modellierung begünstigte auch die Ausbildung ausgeprägter Feuchtbereiche, November 2018.

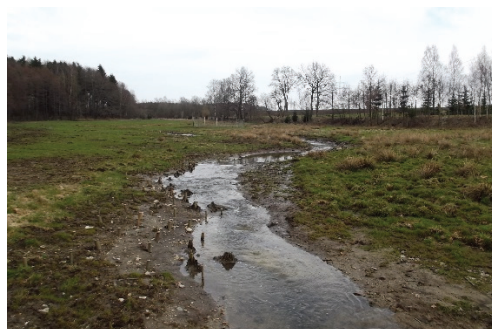
Punktuell erfolgte eine Gehölzansiedlung durch Steckhölzer.

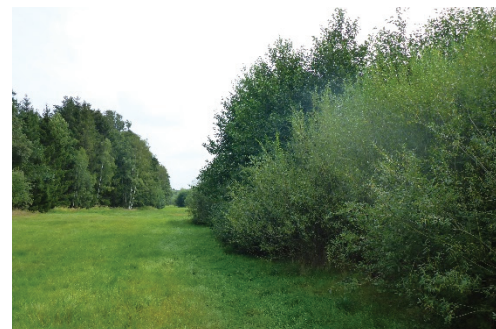
Entwicklungsstand der Ufergehölze im August 2019
